**Monitoreo de la presencia y evolución de *Didymosphenia
geminata* en la cuencas de los ríos Chimehuín y Collón Cura,**

Provincia del Neuquén.

Informe N° 9

**Departamento de Fauna Acuática
Centro de Ecología Aplicada del Neuquén
Ministerio de Desarrollo Territorial
Provincia del Neuquén**

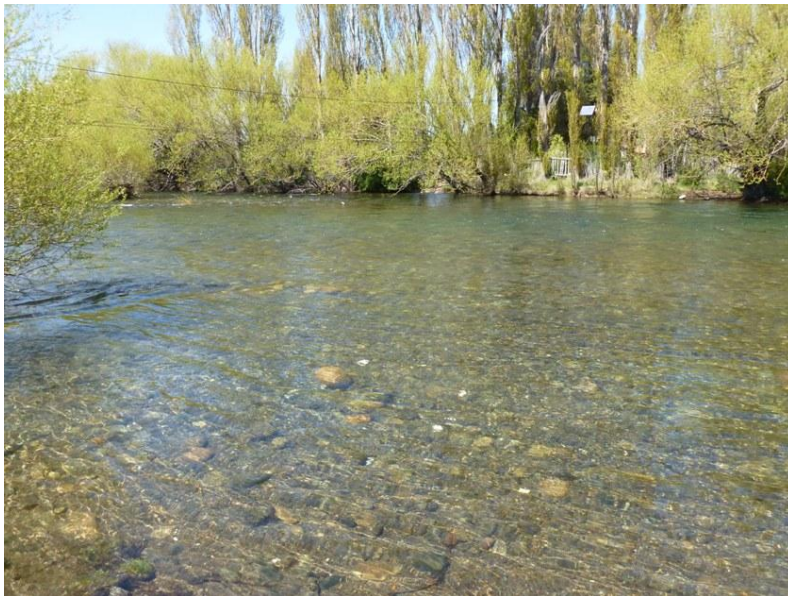
Fig. 1. Estación de muestreo sobre el río Quilquihue.

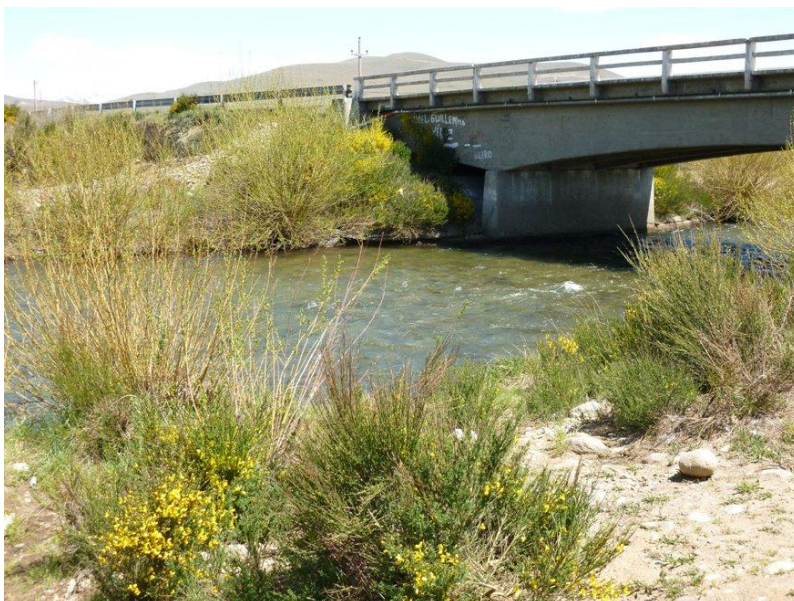
Fig. 2. Estación de muestreo sobre el río Curruhué.

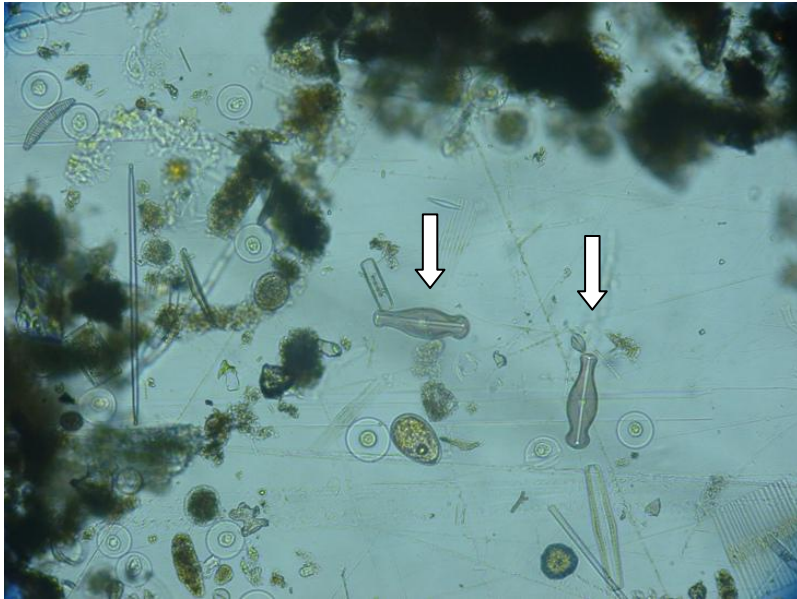
Los análisis microscópicos de las muestras colectadas en la estación 1, ubicada sobre el río Quilquihue (Puente RN40), resultaron **positivos** para la presencia de *D. geminata* (fig. 3). Tanto en la muestra fitoplanctónica como en la “multihábitat” fueron observadas células libres de *D. geminata*. Para la estación 2, ubicada sobre el río Curruhué (Puente RN40) los resultados fueron negativos. Los resultados de presencia/ausencia se resumen en la tabla 3.

Fig. 3. Células de *D. geminata* observadas en las muestras del río Quilquihue.
