INFORME TÉCNICO

**Estudio de una proliferación de algas verdes filamentosas en el
río Chimehuín**

**Dirección de Ecosistemas Acuáticos
CEAN**

Marzo de 2018

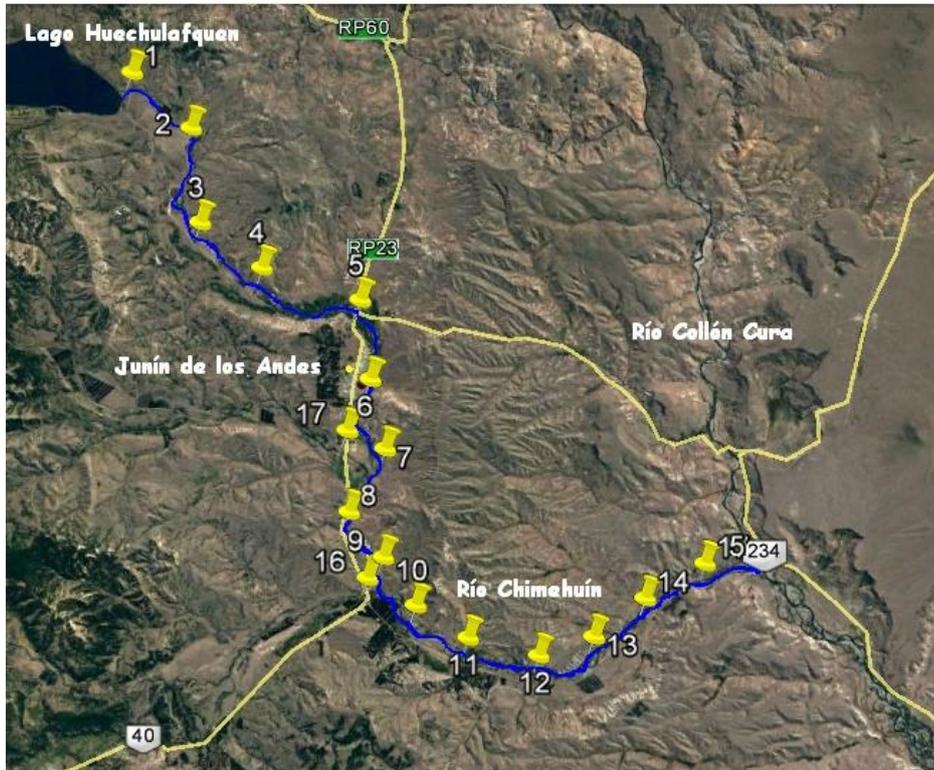
Figura 1: Curso del río Chimehuín y ubicación de los sitios de muestreo.

Se establecieron 15 sitios de muestreo sobre el curso del río Chimehuín, desde su nacimiento hasta la desembocadura, equidistantes 4 km aproximadamente uno de otro. Adicionalmente, se establecieron sitios de muestreo en los ríos tributarios (figura 1). Los puntos 5 a 15 fueron relevados mediante embarcación a remo en dos fechas diferentes, lo que permitió una inspección ocular exhaustiva de todo el curso inferior del río. Las salidas de campo fueron realizadas en colaboración con personal del lodge de pesca Patagonia River Ranch y Cuerpo de Guardafaunas de la provincia del Neuquén. Los demás sitios fueron monitoreados desde accesos por tierra. En cada punto se determinaron parámetros físico-químicos del agua, se tomaron muestras para análisis de nutrientes y muestras de fitoplancton para identificación de especies de algas y caracterización del perifiton.

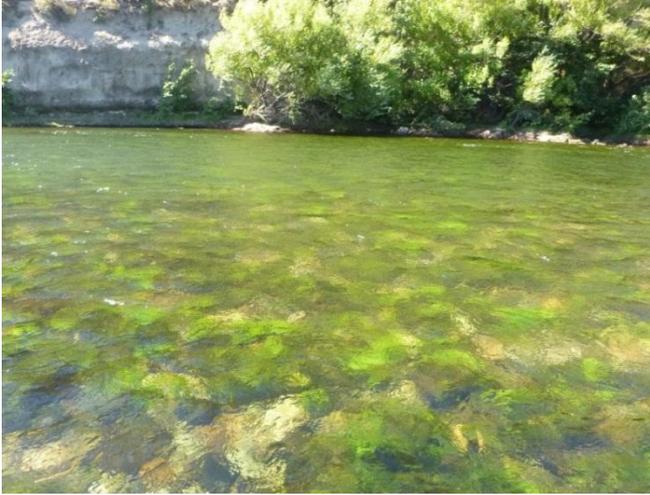
Desde aproximadamente 1,0 Km antes de S13 la proliferación algal se torna conspicua presentando coberturas estimadas de entre el 80 y 100 % del lecho del río (figura 2). Las algas se observan en densas matas de una coloración amarillada o verde intensa colonizando sustratos epifíticos y epilíticos. Esta situación se presenta, con esporádicas interrupciones, en todo el curso inferior del río Chimehuín (aproximadamente 10 km) hasta la confluencia con el río Collón Cura (Las estimaciones de cobertura por sitios de muestreo se describen en la tabla 1).

Figura 2 : Vista del río Chimehuín próximo al sitio S13.

El relevamiento preliminar permitió establecer la magnitud de la colonización e identificar el agente responsable. En el río Chimehuín, las matas algales cubrían en el mes de febrero gran parte del lecho en el curso inferior del río hasta su desembocadura, por una extensión de aproximadamente 10 km.

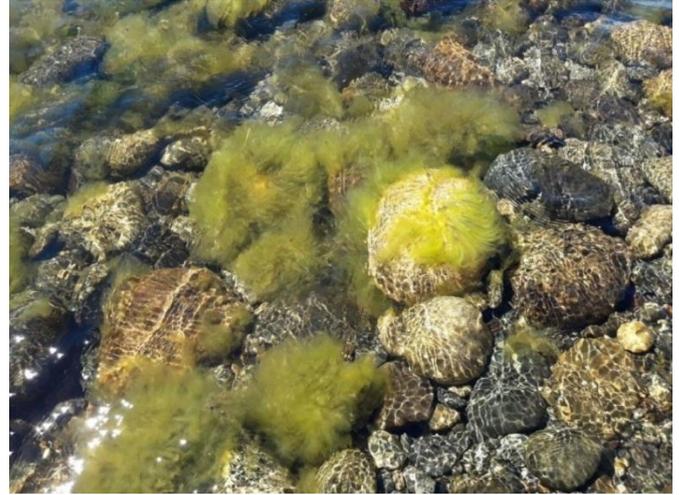
Macroscópicamente la proliferación algal se ve como una masa verde filamentosa, adherida a un sustrato y con presencia de rizoides (figura 3).

Figura 3: Matas de *Cladophora sp.* sobre sustrato epilítico en el río Chimehuín.

No obstante, y debido a que este género de alga, cuando prolifera, actúa como ingeniero ecológico modificando en gran medida el hábitat, se sugiere adoptar las medidas de bioseguridad ante organismos exóticos invasores tal cual se expresa en el Reglamento de Pesca Continental Patagónico con el fin de evitar su dispersión hacia posibles ambientes libres de la especie en cuestión.

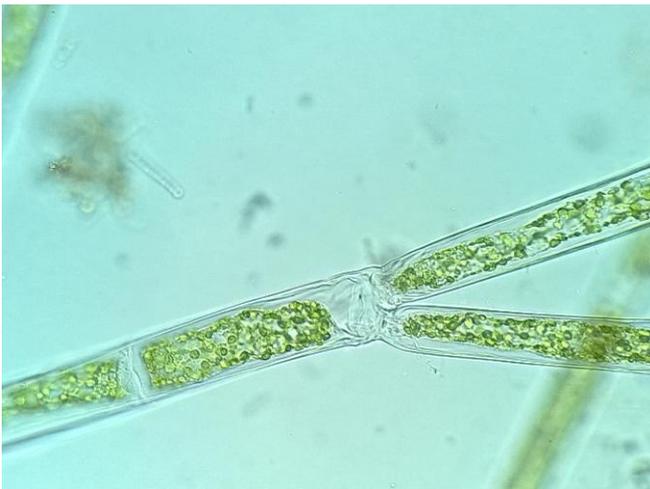
Microscópicamente se observan filamentos uniseriados, ramificados, plasto reticulado con numerosos pirenoides, células cilíndricas multinucleadas de dimensiones 20-35 micrómetros de diámetro y 80-130 micrómetros de largo (figura 4).

Figura 4: Imagen al microscopio óptico (400x) de *Cladophora sp.* Se observa ramificación, pared celular lamelada y plasto reticulado.
